ADRES	Wilhelminasingel 2 6221 BK Maastricht
GEGEVENS	Oorspronkelijke functie: woonhuis met garages Huidige functie: woonhuis met garages
STATUS	Kenmerkend bouwwerk; gevels straatkant, dak
FOTO'S

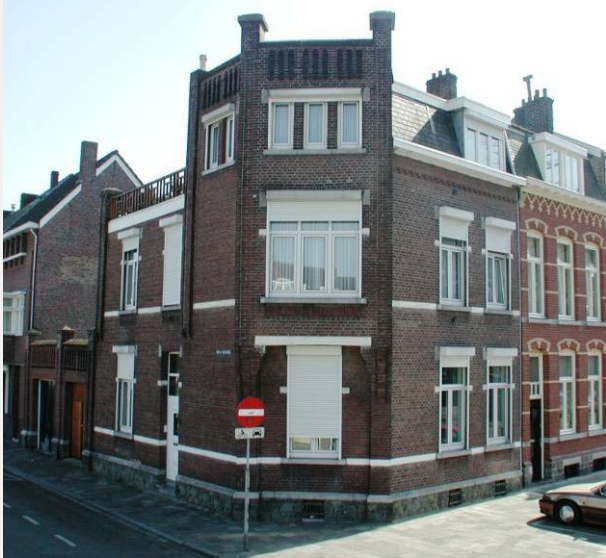
<p data-bbox="450 1030 616 1057"><i>Wilhelminasingel 2</i></p>
OMSCHRIJVING	<p data-bbox="450 1097 568 1124">Inleiding</p> <p data-bbox="450 1128 1406 1187">Woonhuis met garages uit 1919, gelegen binnen de bebouwde kom en binnen het beschermd stadsgezicht van Maastricht.</p> <p data-bbox="450 1223 609 1249">Beschrijving</p> <p data-bbox="450 1254 1406 1411">Hoekwoning, boven een kelder opgebouwd uit twee bouwlagen onder een plat dak met een afgeschuind dakschild aan de voorzijde aan de Sint Maartenspoort. In dit dakschild is een dakkapel met een plat dak en vernieuwde ramen. Aan het dakschild is een geprofileerde dakgoot. Op de hoek is de gevel een bouwlaag hoger. De linker twee traveeën aan de Wilhelminasingel hebben een plat dak met een dakterras.</p> <p data-bbox="450 1415 1406 2045">De buitengevels hebben een plint van natuurstenen blokken met een hardstenen afdeklijst, voorzien van kelderlichten. Daarboven is de gevel opgetrokken in rode baksteen met witte, gepleisterde banden. De hoektravee heeft gemetselde hoeklisenen. Alle gevelopeningen hebben aan de bovenzijde een gemetselde strekkenlaag met hardstenen hoekstenen. Onder de vensters zijn gemetselde panelen. De gevel aan de Wilhelminasingel is drie traveeën breed, de hoektravee één en de gevel aan de Sint Maartenspoort twee. De toegang is aan de Wilhelminasingel en deze bevat een vernieuwde voordeur met bovenlicht. Links van de voordeur is één venster en op de verdieping twee. Ze bevatten vernieuwde kunststof ramen. Ter hoogte van de eerste verdieping is links een gemetselde hoekliseen die eindigt in een gemetselde hoekkolom van het dakterras. Het dakterras heeft een decoratieve houten balustrade, die eindigt tegen de hoger uitgemetselde derde travee. Ook deze heeft een gemetselde hoekliseen die eindigt in een gemetselde kolom. Op de tweede verdieping zijn twee smalle vensters met hardstenen onderdorpels, vernieuwde ramen en rolluiken. De travee wordt afgesloten door een gemetselde balustrade, die voortgezet wordt in de hoektravee. De hoektravee heeft op de begane grond een smal venster met hardstenen onderdorpel en een betonnen latei, die op bakstenen overkragingen vanaf de lisenen is gelegd. Op de eerste verdieping is een breed venster met een hardstenen onderdorpel en een vernieuwd raam. Het is voorzien van een rolluik. Op de derde verdieping zijn drie smalle vensters met vernieuwde ramen en een gedeelde hardstenen onderdorpel. Ze zijn voorzien van een</p>

<p>breed rolluik. De hoektravee wordt bekroond met een gemetselde balustrade en twee hoekkolommen. Aan de Sint Maartenspoort zijn in iedere bouwlaag twee vensters met hardstenen onderdorpels en vernieuwde ramen. Ze zijn voorzien van rolluiken. Onder de gootlijst is een gemetselde tandlijst.</p> <p>Aan de zuidzijde van het pand, aan de Wilhelminasingel, is een dubbele garage. Deze is één laag hoog en heeft een plat dak. De voorgevel heeft een natuurstenen plint, gelijk het hoofdhuis en is daarboven opgetrokken in rode baksteen. Er zijn gemetselde lisenen die eindigen in kolommen met kunststenen afdekplaten. Daartussen zijn lagere gemetselde balustrades. Er zijn twee poortopeningen met gemetselde hanenkammen aan de bovenzijde. Ze bevatten vernieuwde garagepoorten.</p>
<p>WAARDERING</p>	<p>Het bouwwerk is “kenmerkend” gewaardeerd vanwege zijn historisch-ruimtelijke samenhang en architectuurhistorische en meer in het bijzonder omdat:</p> <ul style="list-style-type: none"> • het object deel uit maakt van een vroegtwintigste-eeuwse uitbreidingswijk van Wyck waaraan een stedenbouwkundig plan ten grondslag ligt en waarvan de oorspronkelijke ruimtelijke structuur nog herkenbaar aanwezig is. • het object ruimtelijk bepalend c.q. markant voor de omgeving is, vanwege de hoekligging. • het object onderdeel is van en ondersteunend is aan een straatwand met voorgevels uit overwegend dezelfde bouwperiode, die een eenheid vormen door maatvoering en ritmering. • het object architectuurhistorische betekenis heeft vanwege de esthetische kwaliteit van het ontwerp. • het ontwerp een redelijke mate architectonische gaafheid bezit. • het bijzonder materiaalgebruik en een bijzondere detaillering heeft, zoals de natuurstenen plint en het siermetselwerk. <p>Waardevolle elementen die bijdragen aan bovengenoemde waardering zijn onder andere:</p> <ul style="list-style-type: none"> • de natuurstenen plint • het siermetselwerk (lisenen, kolommen, balustrades) • de hardstenen dorpels en hoekstenen • de houten balustrade van het dakterras • de gootlijst <p>Het pand is niet dominant gewaardeerd vanwege:</p> <ul style="list-style-type: none"> - de aantasting van de authenticiteit (vernieuwde ramen en deuren)

<p>RICHTLIJNEN</p>	<p>Algemeen:</p> <ul style="list-style-type: none"> • Voor de algemene richtlijnen voor dominante en kenmerkende panden, alsmede de waardevolle cultuurhistorische elementen, zie paragraaf 2.1 van dit rapport. • Voor de algemene richtlijnen voor onderhoud en wijzigingen in cultuurhistorische attentiegebieden en beschermde stadsgezichten, zie paragraaf 2.3 van dit rapport. <p>Objectgericht:</p> <ul style="list-style-type: none"> • De vernieuwde kunststof ramen en voordeur doen afbreuk aan het oorspronkelijke gevelbeeld. Indien deze vernieuwd moeten worden, bij voorkeur vervangen met de oorspronkelijke materiaalkeuze, indeling en profilering (zie bouwdoosier). • De rolluiken doen afbreuk aan het gevelbeeld. Bij voorkeur verwijderen of vervangen door interne zonwering.
